Unser Service für alle Alfa Romeo 105/115 mit Burman-Lenkung

„Die tickende Zeitbombe“

Burman-Lenkgetriebe der Alfa Romeo Baureihen 105/115

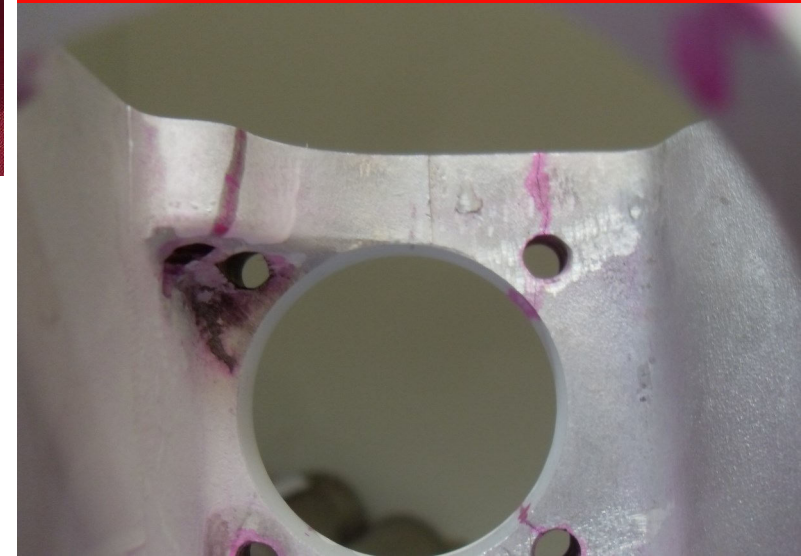
Risse und Brüche der Burman-Lenkgetriebegehäuse können ein Zerbersten des Gehäuses als Folge haben. Dies geschieht ohne Ankündigung. Plötzlich reagiert die Lenkung nicht mehr.

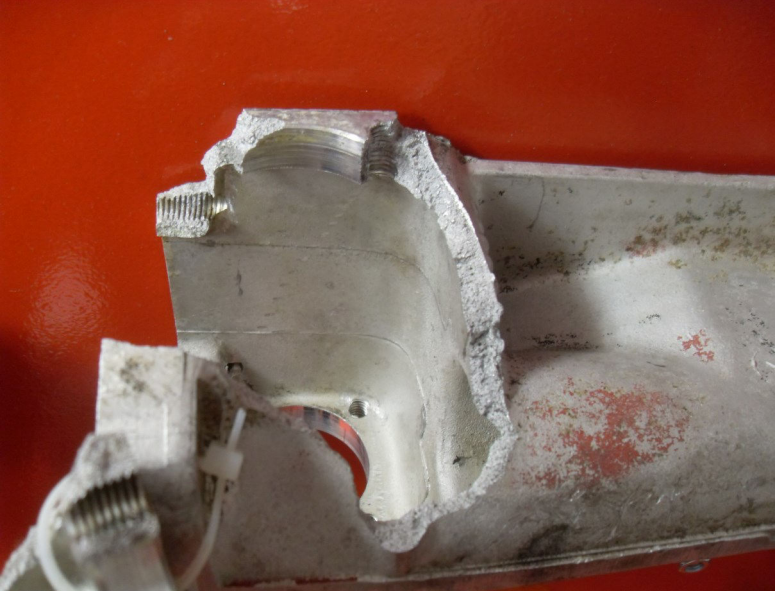
Gepplatztes Lenktriebegehäuse

In diesem Zustand macht die Lenkung was sie will. Der Fahrer kann nicht eingreifen, nur behutsam abbremsen.
